**Spielplatz-Prüfbericht gemäß DIN EN 1176/77
Jährliche Hauptinspektion**

Amt Eiderkanal
Schulstraße 36
24783 Osterrönfeld

Prüfung Nr.: 1
Datum: 16.04.2019
Prüfer: John Samorin

Belegenheit: Ahornallee/Am Redder

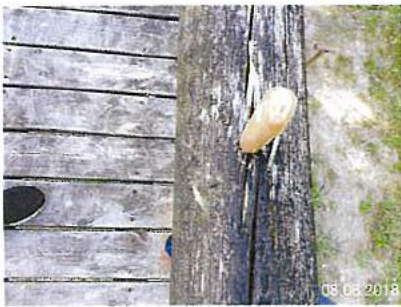
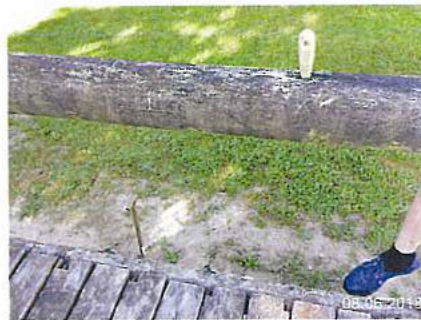
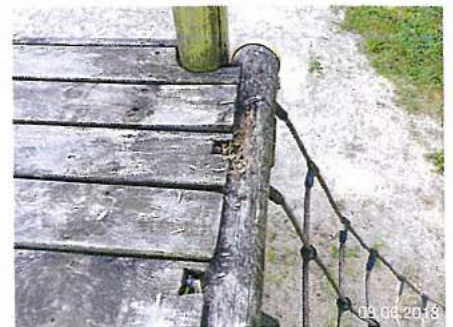
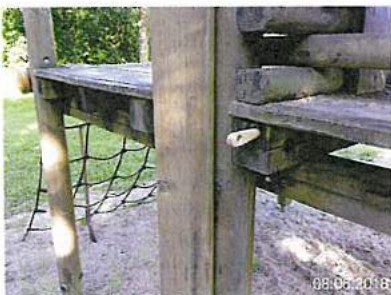
Zu.2_1

Spielgeräte / Fallschutz								
	Spielgeräte	Hersteller	Fallschutz				Mängel-	Reparatur
			Sand	Kies	Gummi	andere	kategorie	auszuführen bis
2_1	Spielturm mit Rutsche und Schaukel	Aukam	X				2	Sofort
	Der Boden eines Querbalkens am Eingang der Hütte ist verrottet und zwei Balken an den Seiten sind ebenfalls verrottet. Die beiden Kopfbalken am Kletternetz sind stark verrottet, siehe Foto. Müssen gewechselt werden. Balken unter der Hütten sind angerottet, siehe Foto. der Rutschen Auslauf hat eine Fallhöhe von 50 cm es sollten nicht mehr als 35 cm sein , muss Sand aufgefüllt werden. Der vordere Rechte Standpfosten von der Schaukel ist mittig stark angerottet.							
2_2	Sandkiste		X			X	1	
	Die Umrandungspalisaden sind stark verrottet. Die Sandkiste ist voll mit Unkraut.							
2_3	Balancierbalken	Sauerland					0	
2_4	Stufenreck	Aukam				X	2	
	Nach DIN 1176/ 4.2.8.5.2 Tabelle 4, muss über ein Meter Höhe ein anderer Fallschutz verwendet werden als Rasen. Besser geeignet dafür sind: Sand, Rindenmulch und Holzschnitzel. Ein Standpfosten ist leicht beschädigt.

Bemerkungen: seit der letzten Prüfung ist keine Instandsetzung erfolgt , sollte dieser Zustand bei der nächsten Prüfung noch so sein muss ich den Spielplatz aus Sicherheitsgründen sperren.
